## Documento Especificaciones Técnicas

### Reparación de la cámara climática Fitoclima 8000 ECP50 de ARALAB

19/10/2022

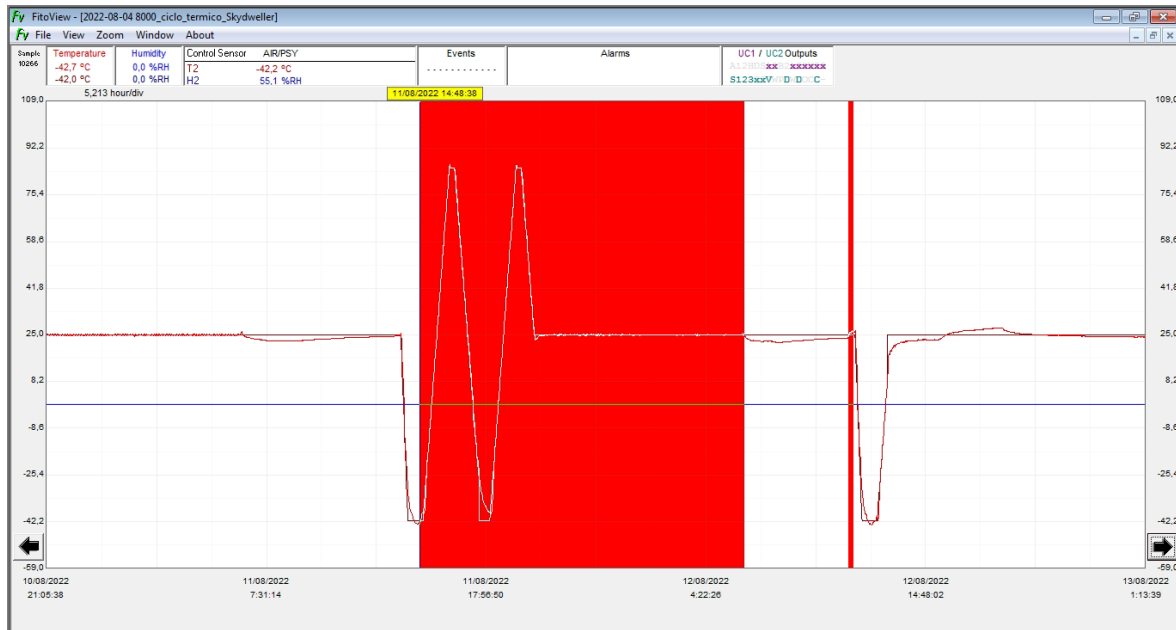
Figura 2. Alarma producida en la cámara Fitoclíma modelo 8000 ECP50 el 11/08/2022.

En un primer momento, se achacó dicho fallo a un sobre esfuerzo al que se sometió a la máquina, al fijar una consigna de temperatura de  $-42^{\circ}\text{C}$ , cuando lo normal es bajar a una temperatura de  $-40^{\circ}\text{C}$  para que el equipo funcione dentro del rango de temperatura recomendado por el fabricante, si bien el fabricante garantiza que el equipo puede responder hasta una temperatura de  $-45^{\circ}\text{C}$ . De hecho, al repetir la prueba modificando la temperatura de consigna a  $-40^{\circ}\text{C}$ , la alarma no se reprodujo, tal y como se puede apreciar en la figura anterior.

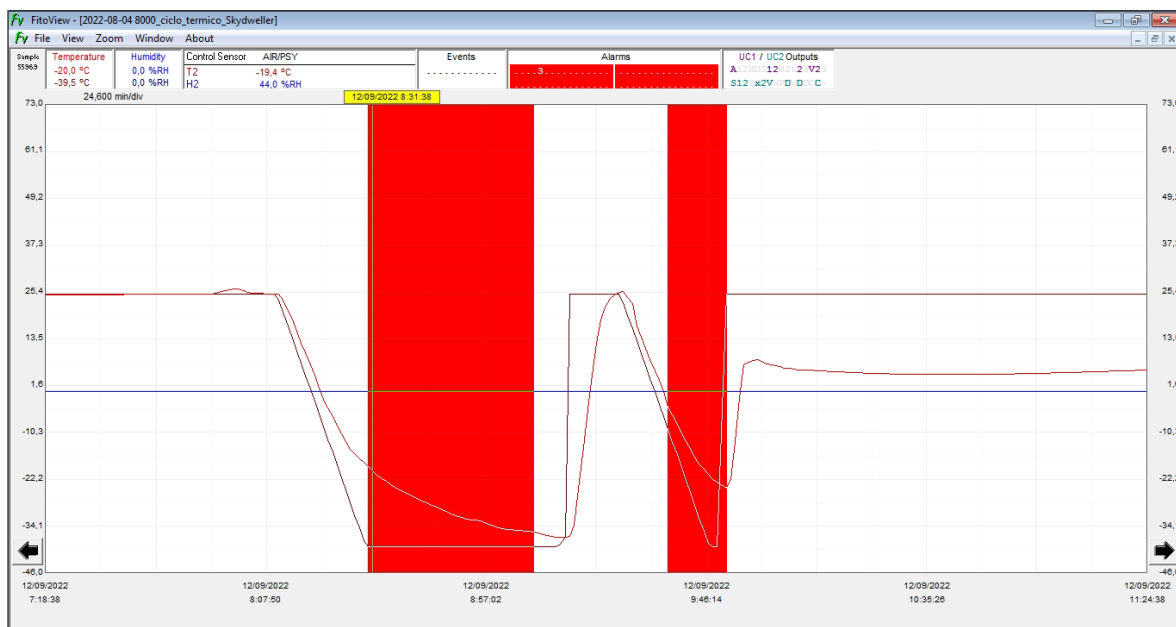
Sin embargo, varios días después, el 12/09/2022, cuando se reanudó el ensayo, esta alarma se volvió a reproducir incluso con una consigna de temperatura mínima de  $-40^{\circ}\text{C}$ .

Figura 3. Alarma producida en la cámara Fitoclíma modelo 8000 ECP50 el 12/09/2022.

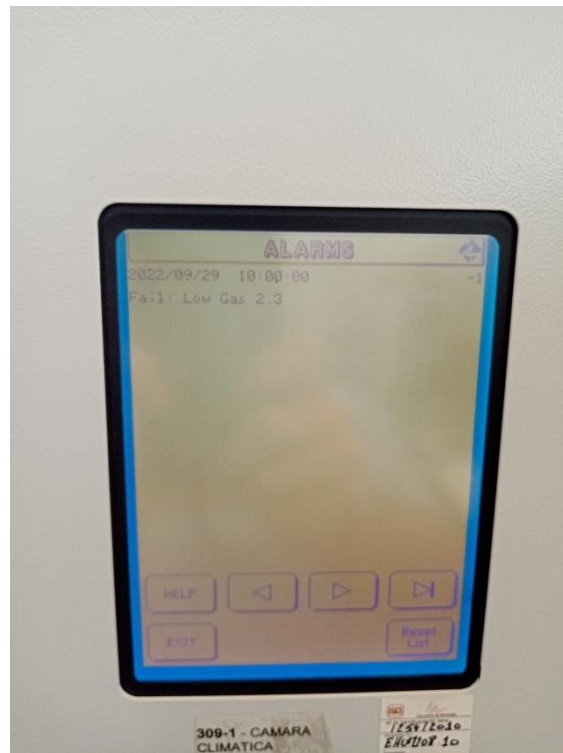
Tras reportar el problema a ARALAB, y después de realizar varias pruebas de funcionamiento contando con el soporte remoto de un técnico especialista de dicha empresa, se dictaminó que el problema estaba causado por un nivel bajo de la cantidad de gas en el circuito del compresor número 3. De hecho, tras las diversas pruebas realizadas, se llegó a ver un mensaje en la pantalla de la cámara en el que se podía ver claramente cómo la tarjeta controladora del equipo reportaba este problema con el nivel de gas en el circuito.

*Figura 4. Reporte de la alarma de bajo nivel de gas en la pantalla de la cámara Fitoclíma 8000 ECP50.*

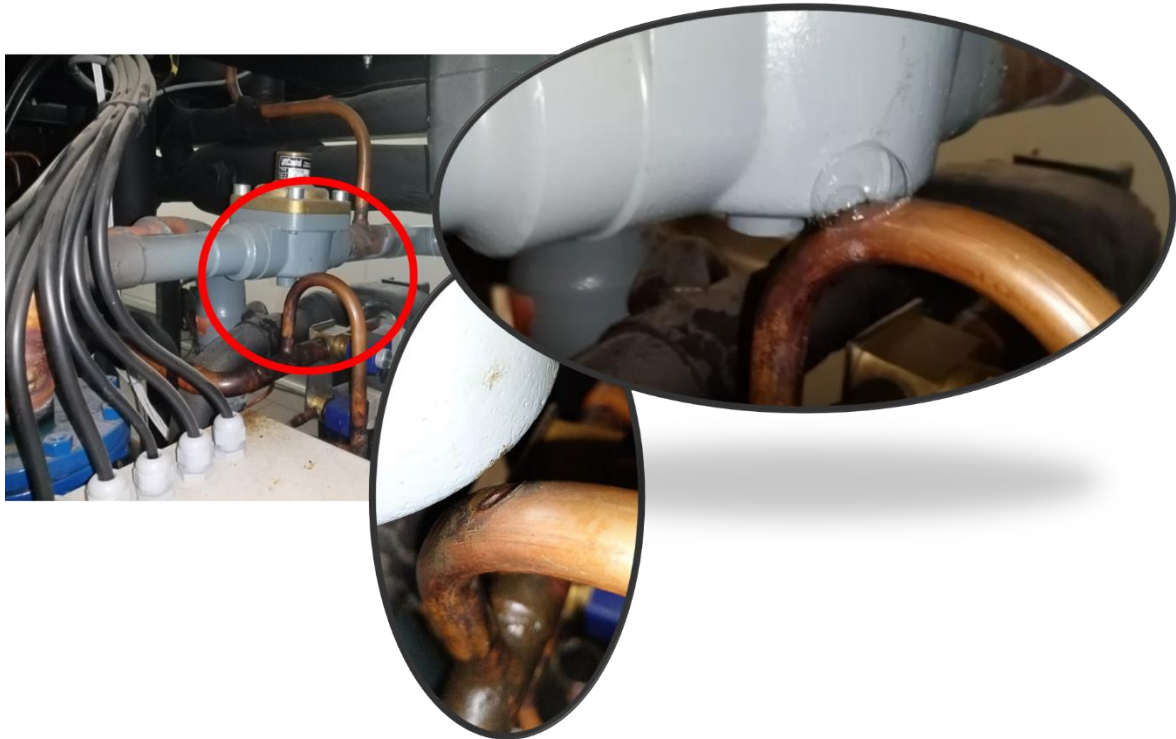
Por último, indicar que la fuga se detectó en una tubería de cobre que estaba rozando con otra pieza, de modo que, las vibraciones producidas por el propio equipo durante su funcionamiento han ocasionado, a lo largo del tiempo, un desgaste de la tubería hasta que, finalmente, se ha perforado, dejando escapar el gas del circuito refrigerante.

*Figura 5. Localización de la fuga de gas en la cámara Fitoclíma 8000 ECP50.*

- Reparación y localización de la fuga o fugas en los circuitos de refrigeración de la cámara climática.
- Ajuste y puesta en marcha del equipo una vez reparado y repuesto el gas refrigerante necesario.
